LA FRASCHETTA E LE COSTRUZIONI IN TERRA BATTUTA

Intervento n. 3 – Arch. GIAN LUIGI PRATI

LA TECNOLOGIA DELLA TERRA CRUDA

**Analisi tecnologica, problematiche, interventi
e nuove proposte progettuali.**

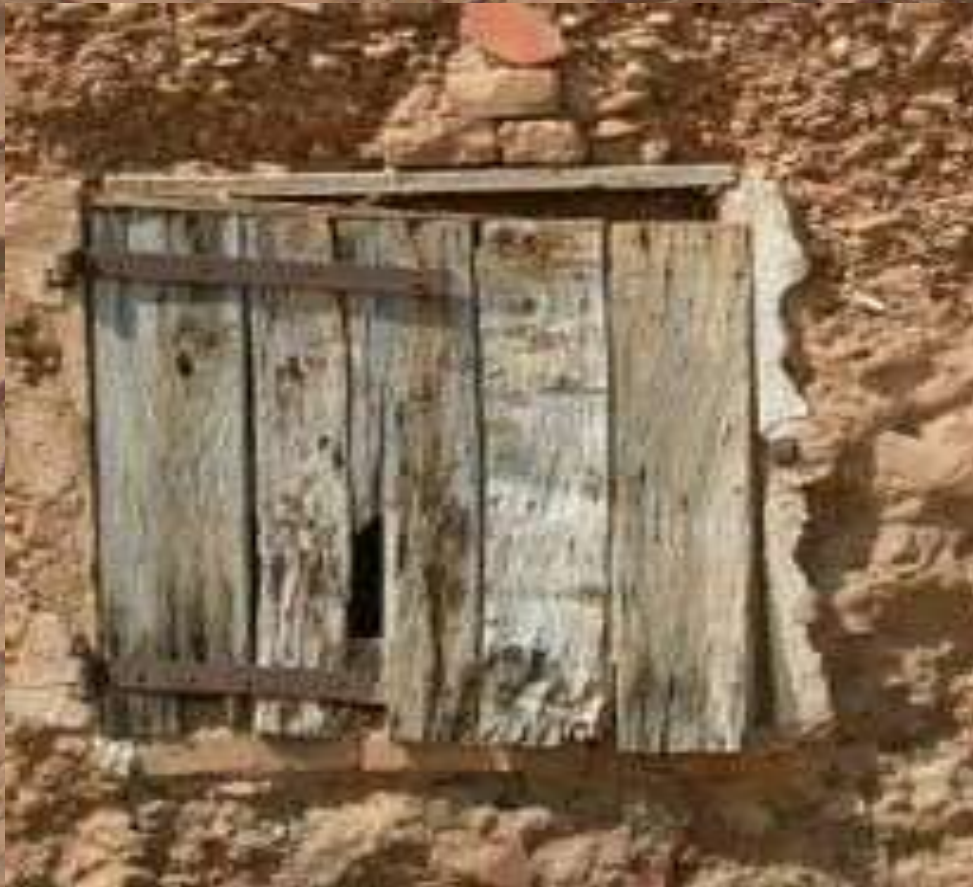
TIPOLOGIE DI FATTORI CHE INCIDONO SUL DETERIORAMENTO DELLA SCATOLA MURARIA DELL'EDIFICIO:

- 1) Patologie costruttive ed intrinseche, cioè relative a materiali, elementi edilizi di base, posa d'opera, tipologia del terreno sottostante;**
- 2) Patologie legate a successive modificazioni ed all'inserimento di superfetazioni incongrue all'impianto originario dell'edificio;**
- 3) Patologie dovute al decadimento della struttura a causa di una pessima manutenzione e abbandono dell'edificio all'attacco degli agenti esterni.**

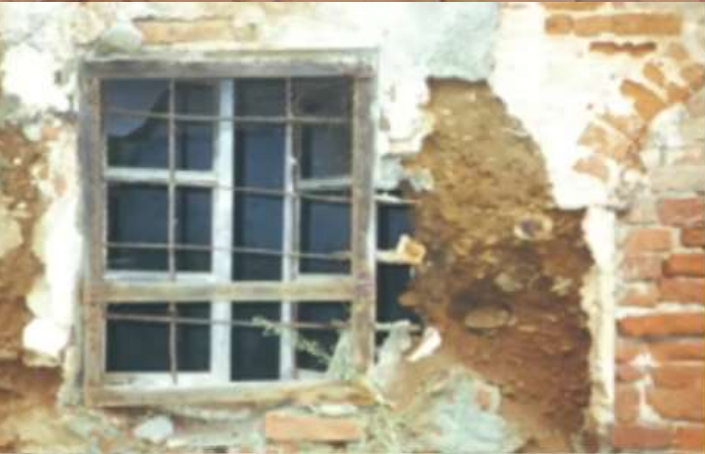
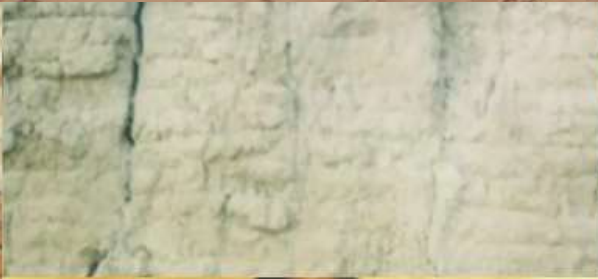
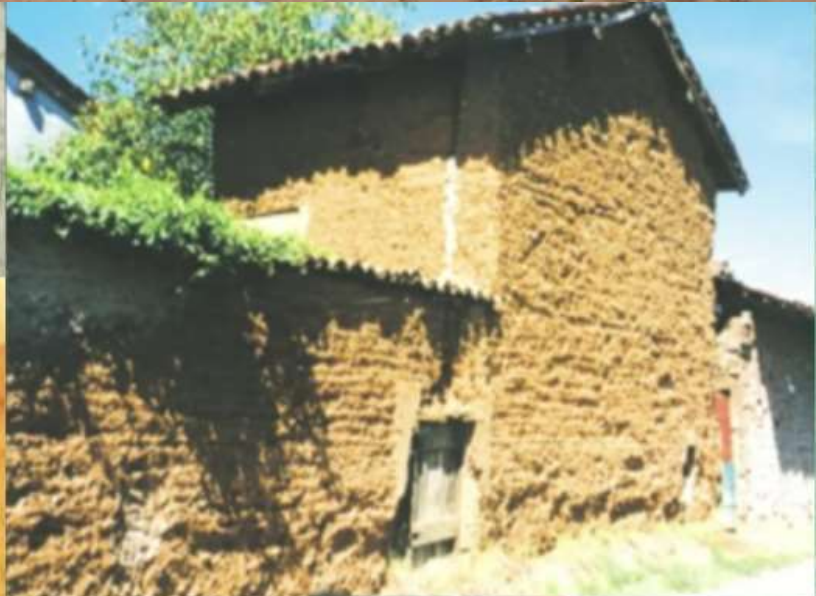
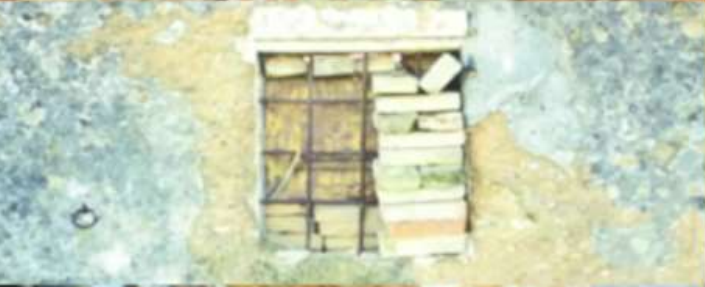
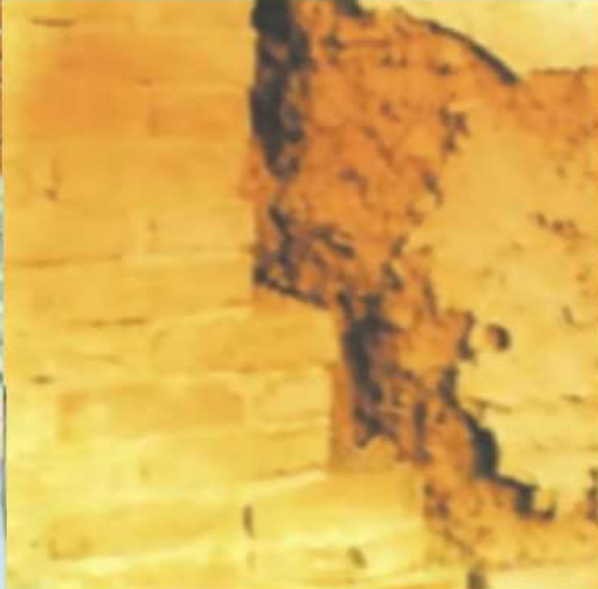
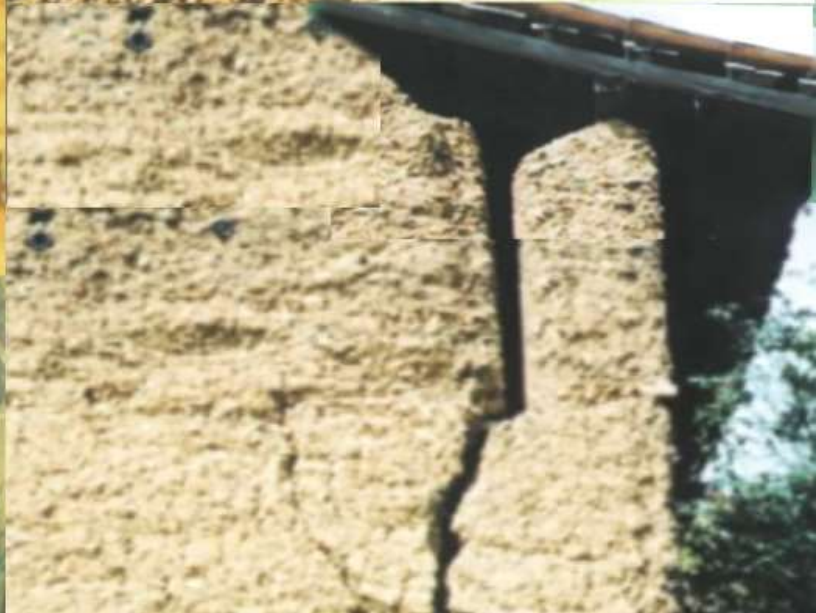
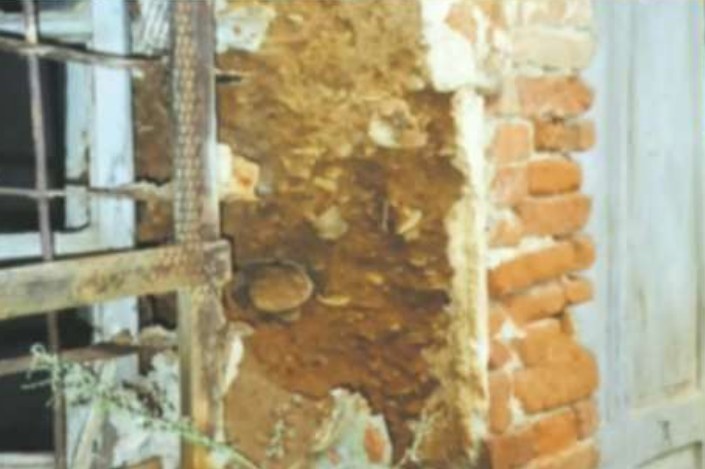
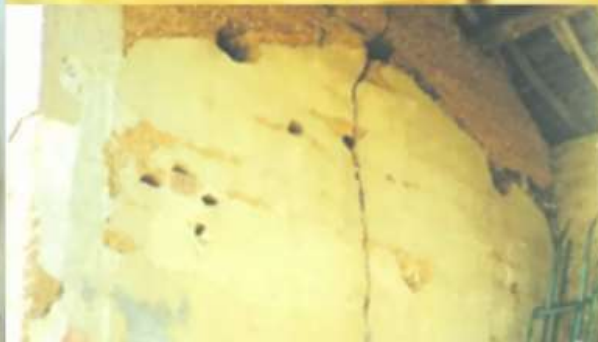
Linea di massima risalita capillare

*Muschi e sull'igroscopio
Fenomeni di cristalline*
